PORTRAIT ET DIAGNOSTIC PRÉLIMINAIRE DU BASSIN SUD DU LAC OSISKO

- 2023 -

OBVT
Organisme
de bassin versant
du Témiscamingue

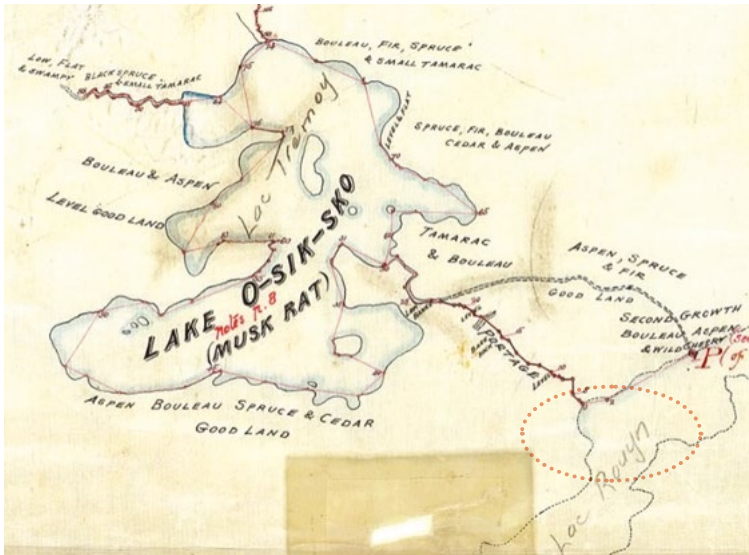
Figure 3. La région du lac Osisko en 1895. SOURCE : Carte de l'arpenteur John Bignell, 1895 (BA0, E21, S555, SS1, SSS18, p 127-5).

Le lac Osisko est situé à proximité de la rivière Kinojévis, qui est l'une des principales voies de circulation nord-sud entre la Baie-James et la vallée laurentienne. Il s'est avéré que les Eeyouch (Cris) ainsi que les Népissingues empruntaient ce chemin, avant et après le contact avec les Européens (Vincent, 1995). C'est d'ailleurs ce qui pourrait expliquer l'origine toponymique du lac Osisko. En langue crie, le mot « ochisko » signifie rat musqué (Vaillancourt, 1992), ce qui laisse penser que Bignell fut sans doute accompagné par des locuteurs cris lorsqu'il vint arpenter les environs du lac.

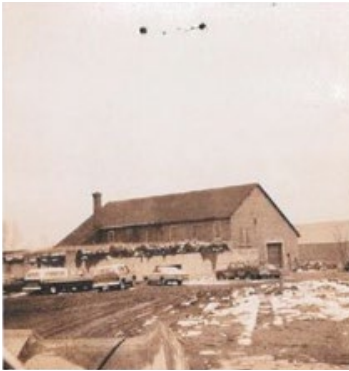
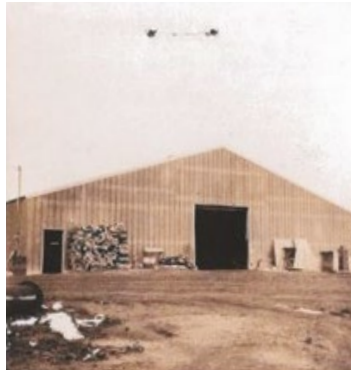
Figure 4. Entrepôt (1926-1989) et garage de réparation municipal de Noranda (1979-1989). Source : archives de la Ville de Rouyn-Noranda.

Le garage municipal de Noranda fut établi sur les rives du lac Osisko jusqu'à la fin des années 1980, à l'emplacement de l'actuelle place Edmund Horne (figure 4). Il est possible que la présence d'un garage municipal si près des rives ait contribué au déversement d'une certaine quantité d'hydrocarbures dans le lac.

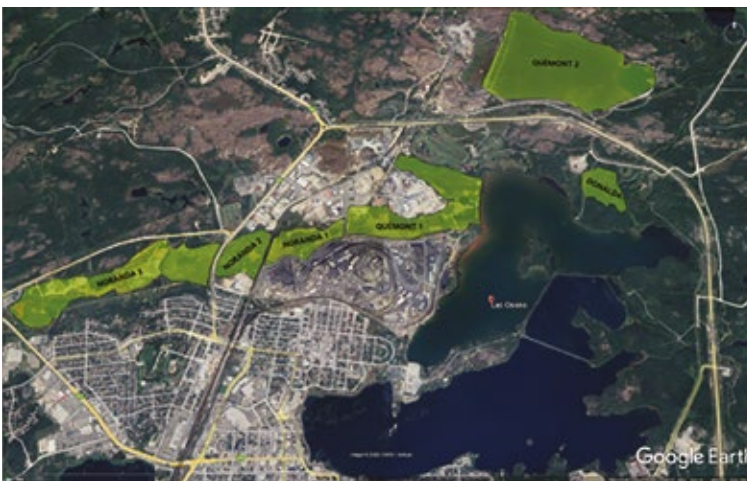
Figure 7. Localisation des parcs à résidus miniers dans le bassin versant du lac Osisko p25

Construite aux abords du lac Osisko, la mine Noranda y a déversé ses résidus dès le début de ses opérations minières en 1927 (figure 5). La mine Quémont, quant à elle, a été en exploitation de 1949 à 1971 (Musées numériques Canada, 2017) (figure 6). Le lac a reçu pendant plusieurs années la « slam de mine » (Ponton, 2009) recueillant les eaux de drainage de la fonderie Horne (Proulx, Ponton et Trudel, 2015), du quartier industriel et du golf, ainsi qu'au drainage de surface de plusieurs parcs à résidus (Quémont 1, Noranda 1, Noranda 2 et section est de Noranda 3) appartenant à Glencore Canada Corp. et d'autres anciens sites miniers (figure 7).

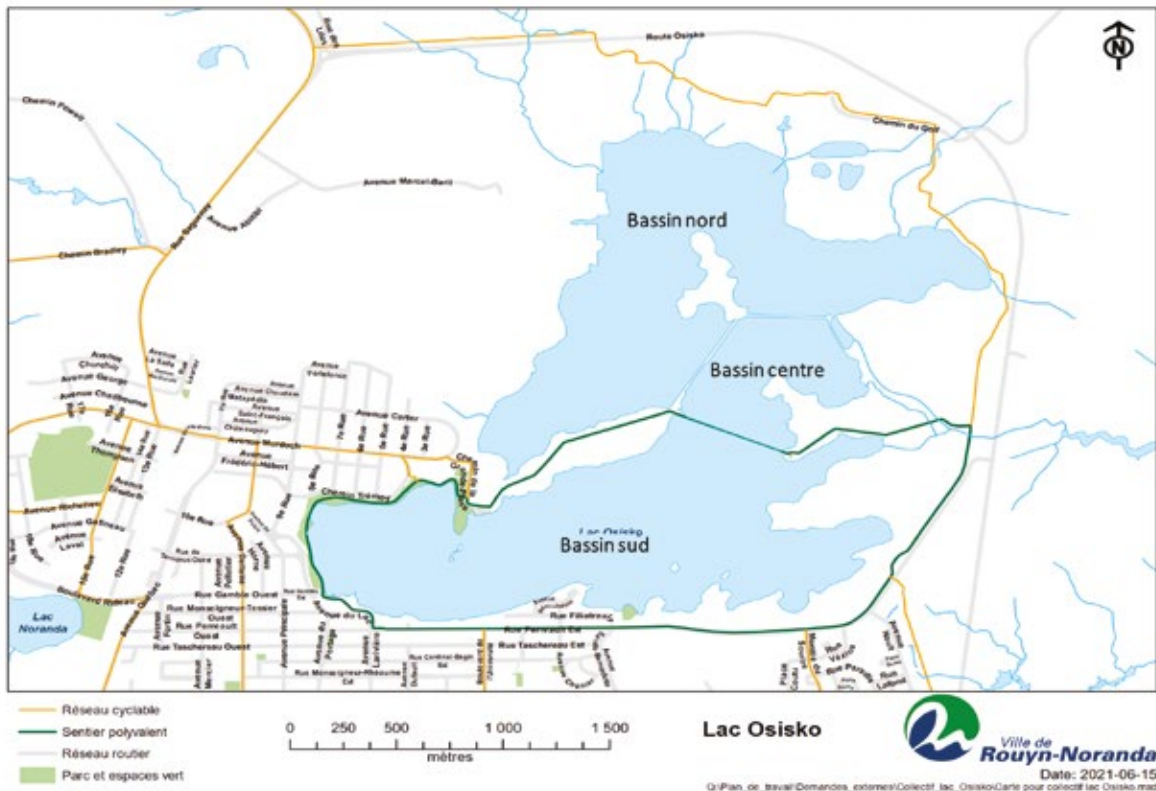
Figure 17. Les trois bassins du lac Osisko. Source : Ville de Rouyn-Noranda.

Le lac Osisko a une superficie de 3,64 km², avec une profondeur maximale de 8 mètres (figure 17). Depuis 1968, le lac est séparé en trois bassins par des digues : le bassin nord couvre une superficie de 1,57 km², le bassin central de 0,36 km² et le bassin sud de 1,71 km² (figure 18). Le bassin versant du lac Osisko couvre quant à lui 18,6 km².

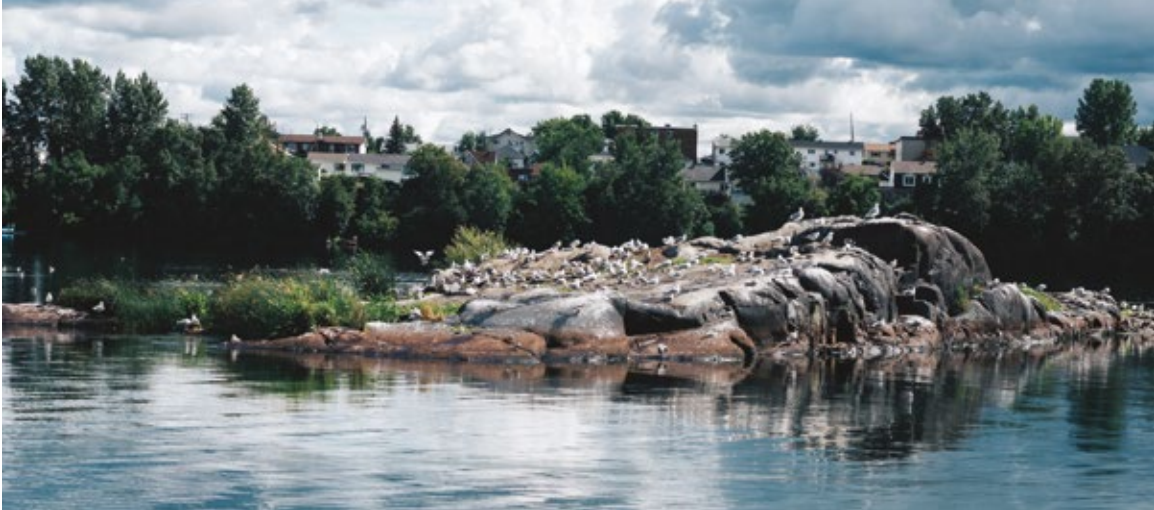
Figure 23. L'île aux mouettes. Photo : Christian Leduc

Enfin, la présence d'une colonie de goélands sur l'île rocheuse du bassin sud du lac Osisko (figure 23) pourrait aussi avoir un impact sur la qualité de l'eau, puisque le guano (matières fécales) est une source de nutriments tels que le phosphore, l'azote et le carbone (Hogg and Morton, 1983; Winton and River, 2017), de bactéries infectieuses telles que *Salmonella* spp. *Aeromonas* spp., de coliformes (Levesque et al., 1993) et potentiellement de contaminants (Geizer et al., 2021). Un inventaire réalisé par la SLOAT en 2010 a identifié pas moins de 750 goélands sur l'îlot rocheux du bassin sud du lac Osisko. Il n'existe cependant pas de données précises sur la quantité de matières fécales générées par les goélands ni sur leur impact sur la qualité de l'eau du bassin sud du lac Osisko. Néanmoins, l'action fertilisante du guano étant reconnue dans la littérature scientifique (Hogg and Morton, 1983), il est possible que la colonisation de l'îlot par les goélands puisse avoir une incidence sur l'eutrophisation du lac.

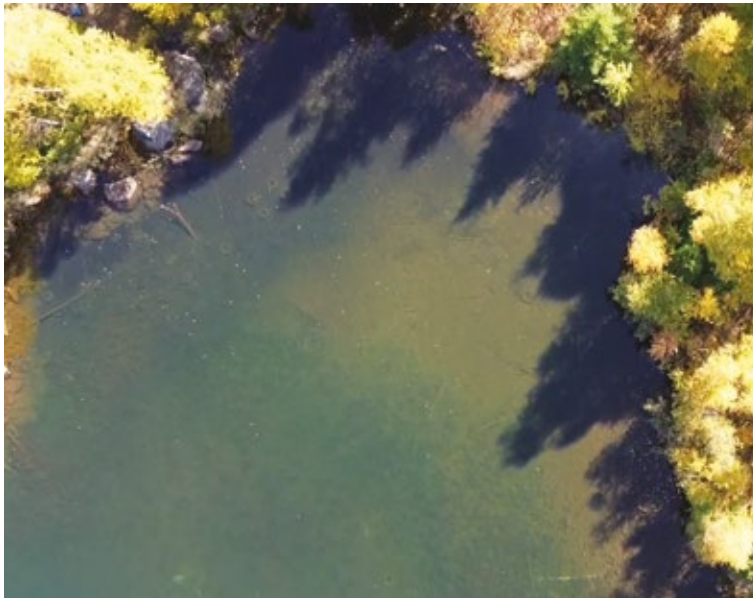
Figure 24. Douzaine de pneus dans le fond du lac, près du secteur de la rue Ste-Bernadette. Source : Pierre Cartier, 2023.

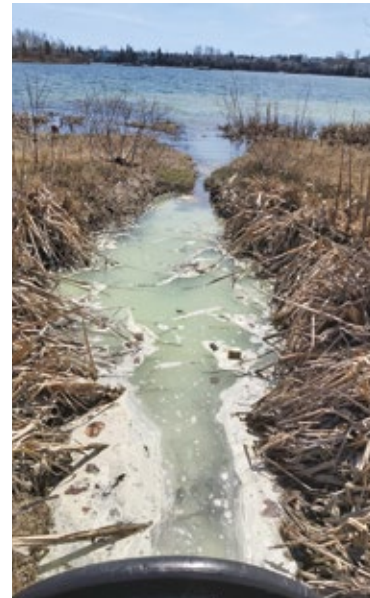
Figure 25. Coloration de l'eau qui sort de l'émissaire pluvial identifié comme l'émissaire 1 dans l'étude de Proulx et al. 2015 au moment de la fonte des neiges en avril 2022.

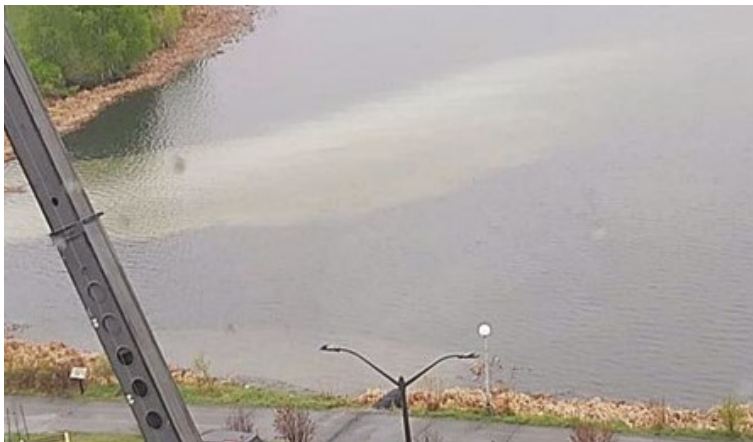
Figure 26. Coloration de l'eau qui sort de l'émissaire pluvial identifié comme l'émissaire 2 dans l'étude de Proulx et al. 2015 au moment de la fonte des neiges en avril 2022.

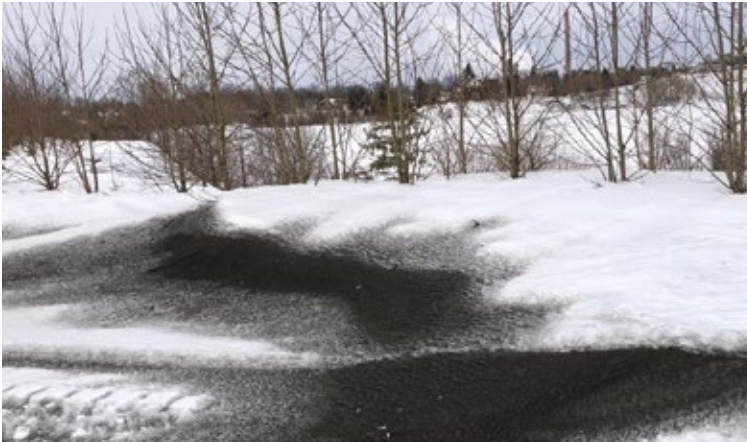
Figure 27. Poussière noire de concentré de cuivre visible dans le secteur de la presqu'île du lac Osisko en mars 2023. Source : Guy Trudel et Radio-Canada.

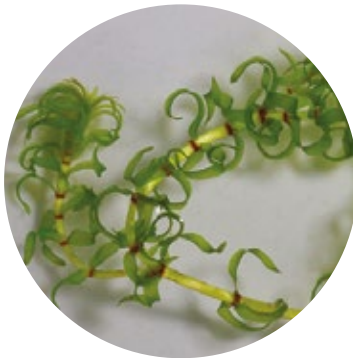
Figure 28. Élodée de Nuttall
Source : Christian Fisher, Allemagne, 2011 (libre de droits)

L'élodée de Nuttall (*Elodea nuttallii*) est une plante aquatique vivace originaire d'Amérique du Nord (figure 28). Cette espèce croît dans les lacs, les rivières et les plans d'eau peu profonds. Elle se retrouve principalement dans les eaux eutrophes à mésotrophes avec peu ou pas d'apport d'eaux souterraines. À l'exception de ses fleurs, l'élodée de Nuttall pousse complètement immergée. Elle peut tolérer de courtes exondations si l'humidité est élevée. Cette plante est très commune dans les lacs de la région de l'Abitibi-Témiscamingue et est très envahissante. Elle a tendance à former un tapis de feuillage dense sur le bassin sud du lac Osisko (OBVT, 2016).

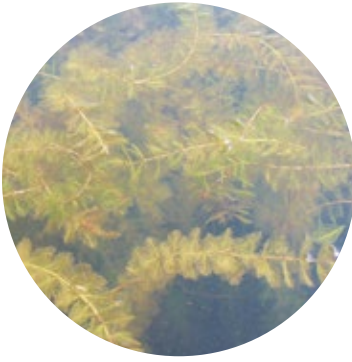
Figure 29. Myriophylle à épis.
Source : Collectif Territoire, 2022

Le myriophylle à épis (*Myriophyllum spicatum*) est une plante aquatique envahissante originaire d'Europe, d'Asie et d'Afrique du Nord (figure 29). Il a été introduit en Amérique du Nord au 19^e siècle, découvert au Canada dans le lac Érié en 1961, et s'est répandu dans d'autres lacs depuis (MNRF-Ontario, 2021). Plante vivace à croissance rapide, le myriophylle à épis forme des tapis sous-marins denses qui ombragent d'autres plantes aquatiques (Auger, 2006).

Les conséquences de la prolifération des espèces envahissantes dans le lac Osisko sont multiples. Tout d'abord, la présence du myriophylle à épis dans le bassin sud du lac Osisko cause l'augmentation du pH de l'eau du lac. En effet, le myriophylle peut utiliser le bicarbonate comme source de carbone inorganique dissous (Auger, 2006). Cette adaptation lui confère un avantage dans les eaux à pH élevé, comme celles du bassin sud du lac Osisko, car les formes dominantes de carbone inorganique passent du dioxyde de carbone (CO₂) au bicarbonate (HCO₃). Par ailleurs, l'utilisation du bicarbonate par les plantes comme source de carbone inorganique contribue à augmenter le pH de l'eau (Auger, 2006), créant ainsi un effet d'entraînement. Le pH élevé du bassin sud du lac Osisko et la présence du myriophylle à épis ont donc un effet multiplicateur pour l'augmentation du pH de l'eau.

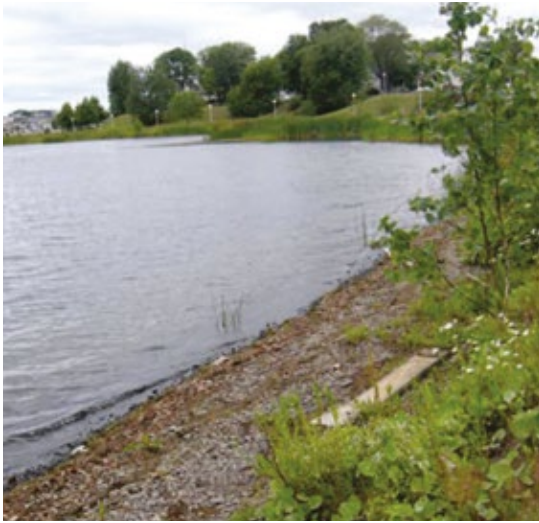
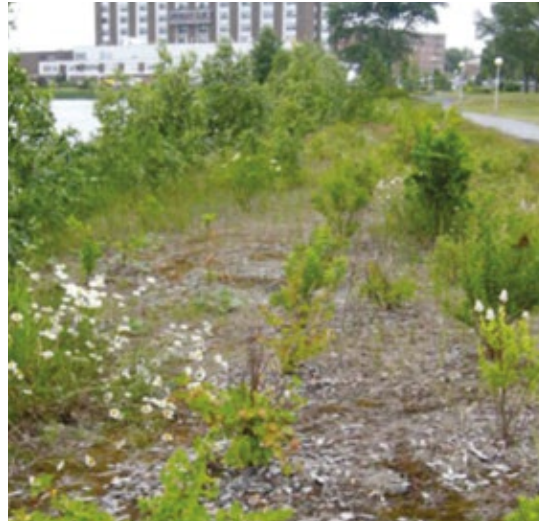
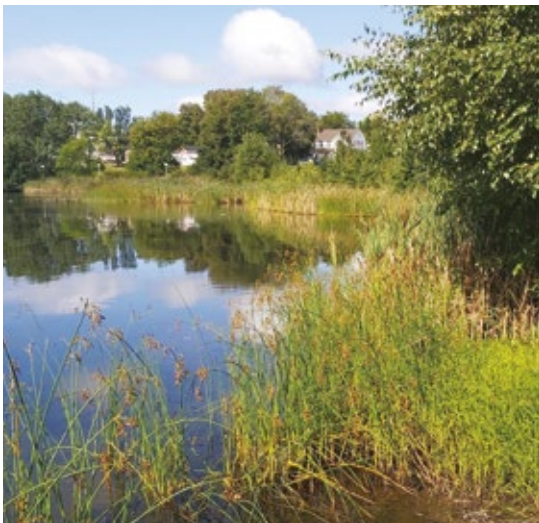
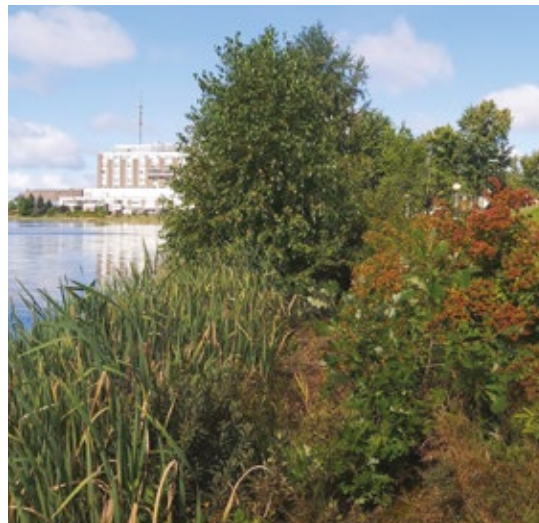
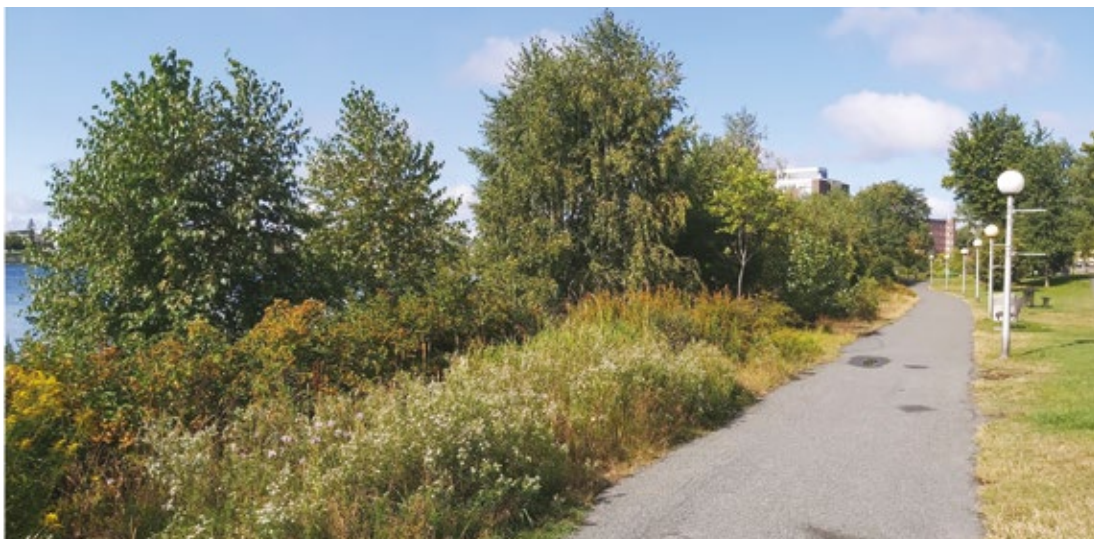
Figure 30. Évolution de la bande riveraine du bassin sud du lac Osisko en 2014 et en 2022
Source : OBVT 2014, été 2014 et Collectif Territoire, été 2022

En 2009, la Ville de Rouyn-Noranda et l'OBVT ont effectué des travaux de végétalisation des sols sur une partie des berges du lac. Une partie du sol qui était contaminé a dû être retirée, puis remplacée par du sol de bonne qualité avant de procéder à la plantation de végétation. En 2014, dans le cadre du suivi de ces travaux, l'OBVT a caractérisé 850 mètres de berges du bassin sud du lac Osisko. Cette caractérisation a révélé des signes de dégradation de la bande riveraine, qui comprenaient une végétation moindre ou absente par rapport à ce qui avait été planté en 2009, ainsi que des traces d'érosion des berges.

Huit ans plus tard, soit en 2022, la berge présente significativement moins de signes de dégradation, les plantes indigènes ont colonisé le milieu et le couvert végétal a augmenté peu à peu au fil des années (figure 30).

Le MELCCFP recommande d'ailleurs de caractériser l'état de l'intégralité des bandes riveraines, afin d'évaluer les fonctions écologiques et l'intégrité de l'écosystème du lac (MELCC, 2021). Par une caractérisation complète, il sera possible d'identifier les points critiques et les zones dégradées en vue de planifier des interventions pour sa restauration (MELCC 2021). Afin d'assurer une végétalisation efficace, un suivi de l'effort de végétalisation qui a eu lieu en 2009 devrait être fait. Les réussites découlant de cet effort serviront à diriger les méthodes de végétalisations à venir.

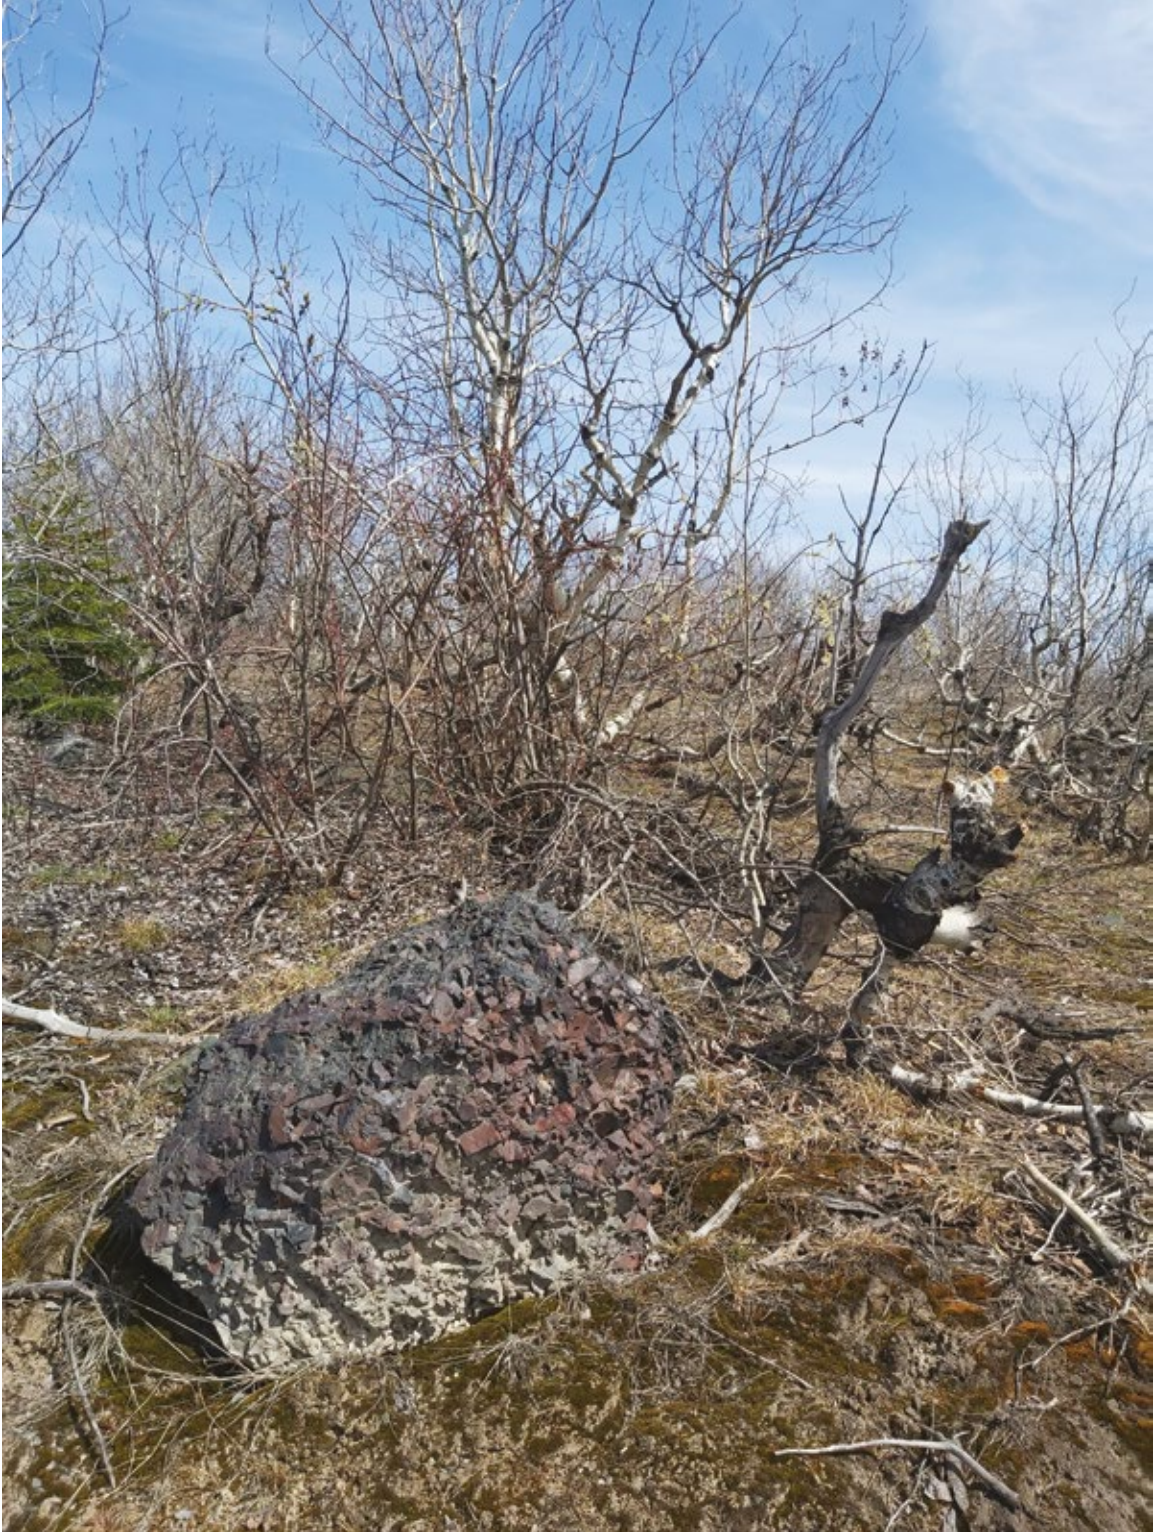
**Arbres ayant une croissance difficile sur du remblai minier,
près de la péninsule du lac Osisko**
